# Norröra – Projekt ”Väg 2017”

Detta dokument är framtaget under hösten/vintern 2016/17 och syftar till att lägga en tydlig plan för väginvesteringar och vägunderhåll på Norröra under de kommande 10 åren.

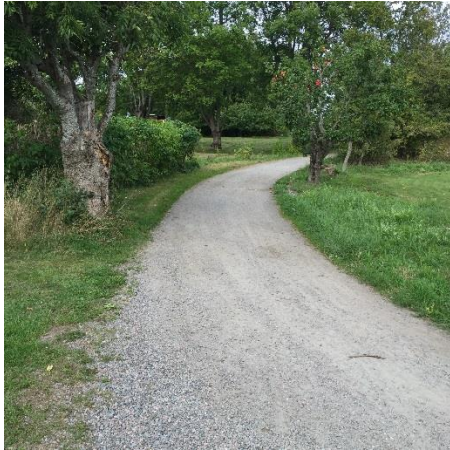
### **1. Korset till Ångbåtsbryggan (280m)**

Vägen generellt av bra standard med ordentlig underbyggnad, bra bärlager och tillfredsställande slitlager. Samtidigt är detta den mest trafikerade sträckan på ön vilket medför extra höga krav på standarden för att vara uthålligt hållbar.

Bland de brister som observerats ingår vissa kortare episoder med potthål, släntröner som på flera ställen går över vägbanan och därmed kan förhindra vattenavrinning. Själva vägbanan är på vissa delar (antagligen p.g.a. sättningar) lite konkav vilket kan medföra viss vattensamling. På vissa delar är även den fria ytan bredvid vägbanan för begränsad och behöver ökas.

Vägen från korset till cykelparkeringen åtgärdas med metod 1) enkel. Långsiktig åtgärd för parkeringen av cykelkärror bör innefatta att skrapa av den tidigare påförda felaktiga gruset (ej jord/lera) och sedan grundlägga med klass 3 fiberduk, och därefter läggs grov bärlagerkross 0-90 som packas och sist återförs den uppgrävda befintliga fraktionen ovanpå 0-90 krossen allting måste vägas av för god avrinning och packas väl med kompaktor. I tillägg behöver vägbanan breddas något och på vissa sträckor bör den fria ytan bredvid vägen ökas.

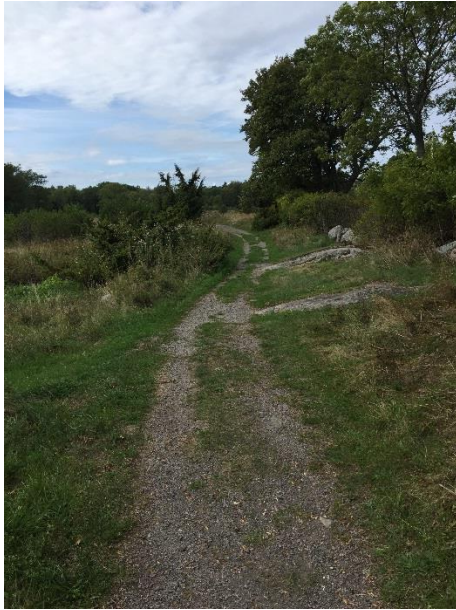
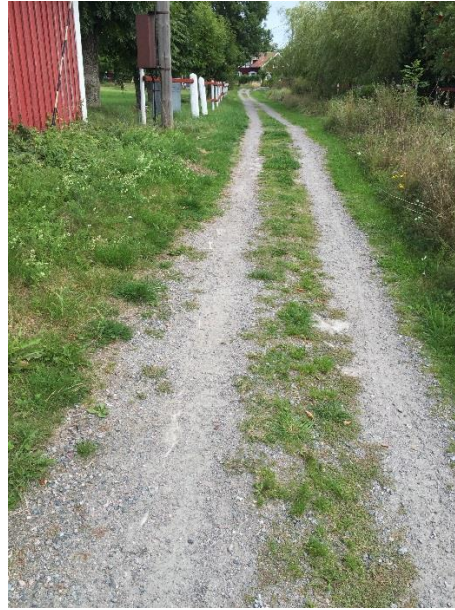
## 2. Korset till Öjan (240m)

Generellt sett är vägens standard vid korset god, men avtar gradvis mot Öjan, och i delarna efter korset mot kapellet är vägen av låg/mycket låg standard (mer gång/cykelstig än väg) med antagligen viss begränsning i framkomlighet för större nyttofordon.

Vägytan är på vissa passager ganska "gropig" och på ett flertal ställen är slitlagret så tunt att markduken är i dagen.

Vägen har en naturligt bra hållfasthet på grund av att en bergsrygg helt eller delvis stödjer vägen. Dock försvåras framtida vägunderhåll med vägskrapa av växtligheten och synlig bergsrygg kan skada vägskrapan. Som långsiktig lösning rekommenderas att vägen åtgärdas med metod 2) medium, men då först i ett senare skede.

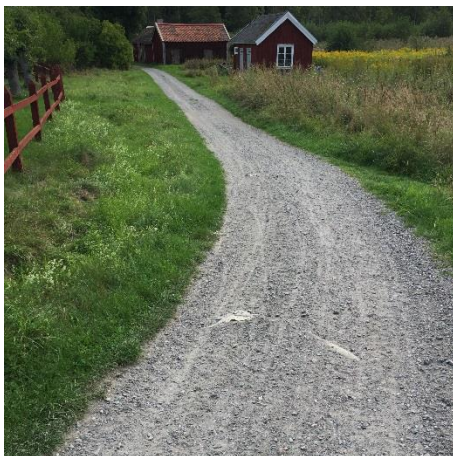
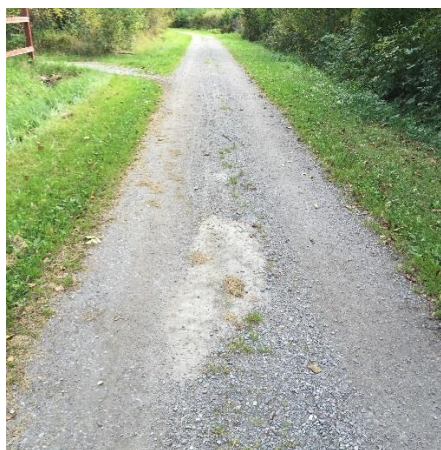
### 3. Korset till Mjölkvallen (460m)

Vägens standard är generellt god med en ordentlig underbyggnad, en hög vägkropp, och ordentliga diken på båda sidor av vägen och ett hyfsat slitlager.

Bland bristerna är slitlagret på ett antal ställen så tunt att markduken är i dagen, vissa potthål förekommer och på några kortare passager är det i ytan genomslag av organiskt material som samlar/binder fukt.

Enligt metod 1) samt metod 4)A-C. Ett ganska omfattande arbete bör läggas vid att rensa diken från den kappa som gradvis bildats under flera år.

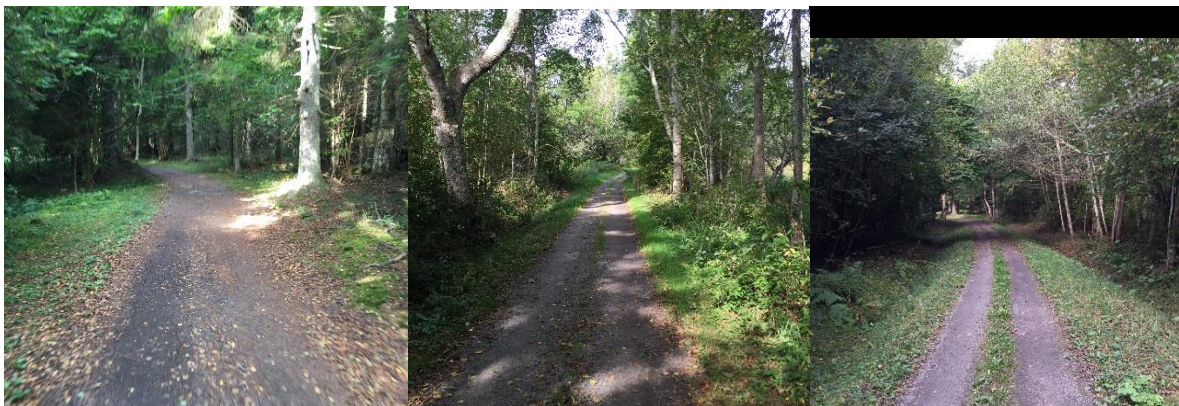
#### 4. Mjölkvallen till Holmen (1050m)

På denna relativt långa sträcka varierar standarden på vägen ordentligt på de flesta olika dimensioner. Vissa passager håller en god standard, men flera olika brister har observeras, bl.a.,

- Vegetationen både i sidled och höjddled riskerar på vissa ställen att begränsa framkomlighet samt förhindrar direkt solljus på vägbanan
- Vissa sträckor saknar diken och där sluttningarna i vägens närhet medför att vatten kommer flyta i sidled över vägen vid kraftiga regnskurar
- Kraftiga kappor förekommer på de flesta ställen där diken finns
- På flera passager består slitlagret av organiskt material vilket binder fukt
- Flera slänkrön är över vägytan och kan ev. förhindra vattenavrinning
- Större stenar är i dagen på vissa passager
- Viss spårbildning förekommer med risk för vattenansamling
- På en passage i mitten av vägen är det en större sättning i vägkroppen

Första 350-500m på detta vägavsnitt är i behov metod 1) enkel samt metod 4)A och C. De nästkommande 500-600m kräver en blandning av metod 2) medel och 3) Stor samt 4)A-C.

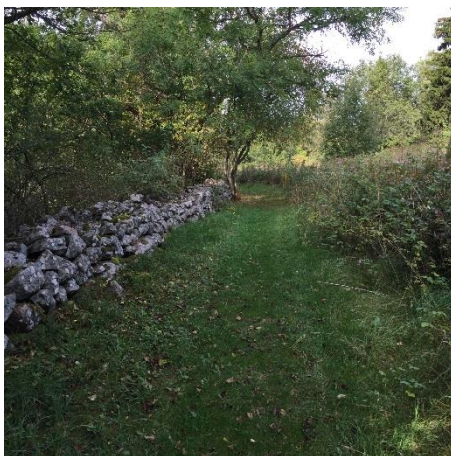
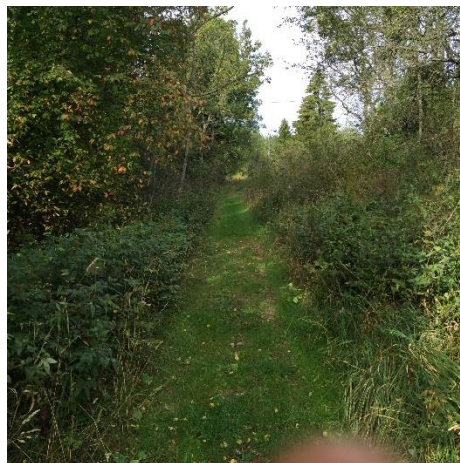
## 5. Mjölkvallen till korset ovanför Klubbviken (300m)

Denna vägsträckning har aldrig tidigare lyfts till samma standard som de flesta av vägsträckorna i ga:2. Nuvarande standard är mer att likna vid en bättre ängs-/skogsstig som medför god framkomlighet för gångare och cyklister men inte för nyttofordon.

Utifall vägen mest skall användas för promenad och liknande belastning kan föreningen satsa på att jämna ut ojämnheter med blandning av 2 delar jord och 8 delar sand/grus och på så sätt göra det enklare att underhålla med gräsklippare och skönare att gå/springa på.

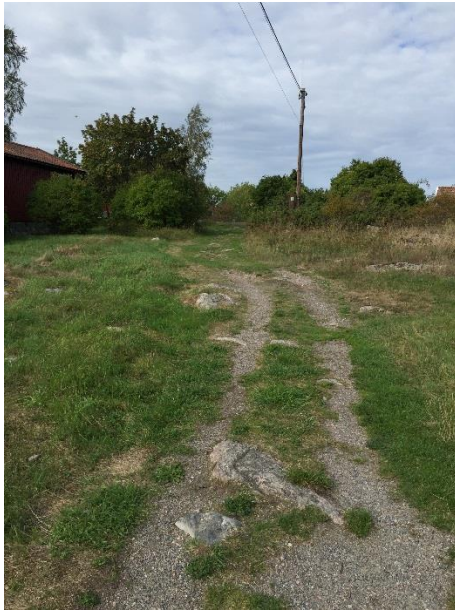
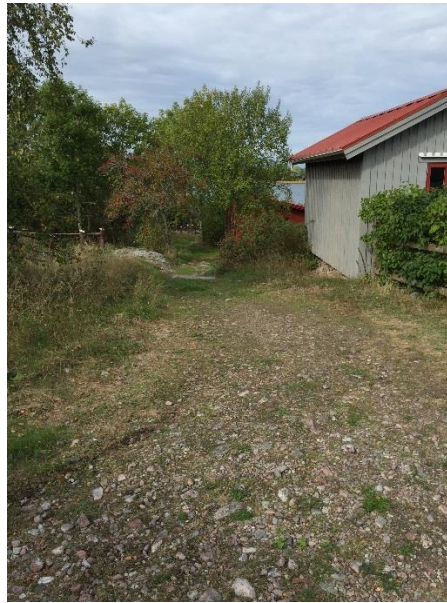
## 6. Stallet till badstranden (130m)

Denna korta vägsträcka har aldrig tidigare lyfts till samma standard som de flesta av vägsträckorna i ga:2. Nuvarande standard är mer att likna vid en bred gångväg som medför en tillfredsställande framkomlighet för gångare.

Flertalet större stenar i dagen medför att framkomlighet för såväl nyttofordon som cyklar och handikappfordon (t.ex. rullstol) är ganska begränsad.

För att denna korta vägsträckning skall uppfylla kraven på framkomlighet för större nyttofordon krävs en större investering. Dock är behovet av en sådan uppgradering av vägen bedömt som väldigt litet/obefintligt. Förslaget är därför att lämna vägsträckningen i befintligt skick i samband med investeringarna 2017-2019

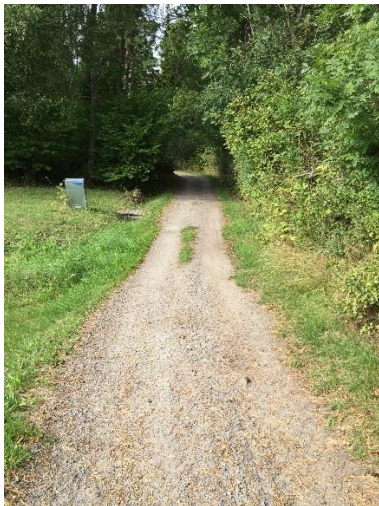
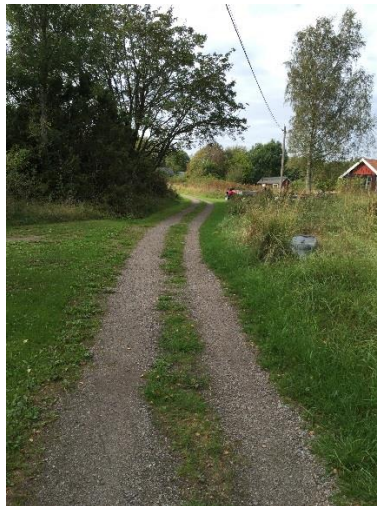
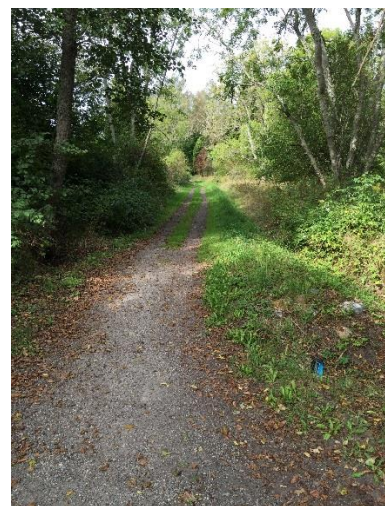
**8. Bybacka till Sandviken (430m)****Observationer från besiktning:**

Vägen på flera passager av relativt god standard, men delvis på grund av relativt begränsad trafik antar vägen mer karaktär av en traktorstig med en gräsbevuxen mittremsa i slutet mot Sandviken.

- Väggroppen verkar på ett par passager vara ganska svag med sättningar i vägbanan som följd
- Vissa stenar och rötter är i dagen på några passager, samt slitlagret är på några ställen så tunt att markduken är i dagen
- Släntkrönen är på ett antal passager över vägbanan och några delsträckor saknar ordentliga diken

De första 3/4delarna av vägen klarar sig med metod 1) Enkel och 4)C men den sista delen av detta vägavsnitt kräver i alla fall metod 2)medel i kombination med metod 4)A-C.

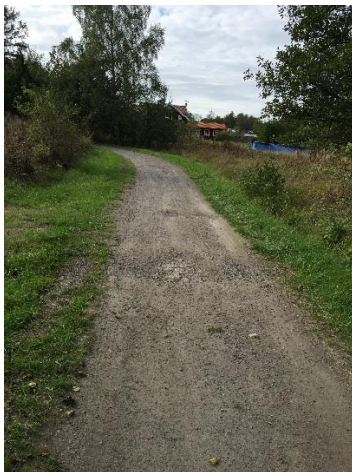
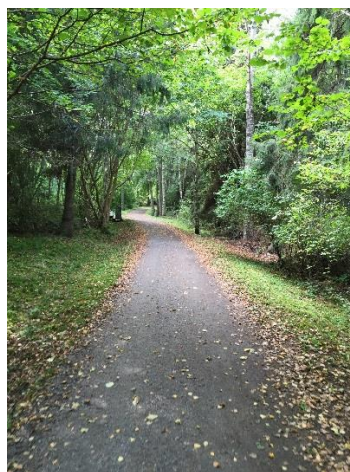
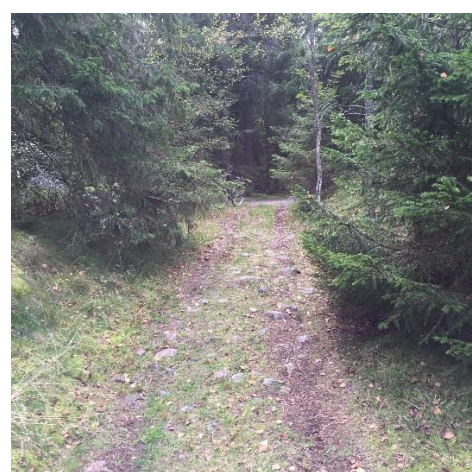
**9. Bybacka mot Västernäs****Observationer från besiktning:**

Generellt är vägen vid närmast Bybacka av högre grundkvalitet med en ordentlig väggropp och diken, men standarden avtar ganska kraftigt längre in mot Västernäs – vägen blir

smalare och av väsentligt lägre generell kvalitet där framkomligheten för större nyttofordon är tveksam. Framför allt framkommer det väldigt kraftiga klagomål från fastighetsägare längs sträckan ner mot Djupviken, där rötter, ojämnheter och blöt vägbana gör det väldigt svårt att komma fram ens med vanliga vagnar (exempelvis har hjullager på vagnar rapporterats gått sönder p.g.a. vägens beskaffenhet).

- Ett antal passager med ganska kraftig potthålsbildning
- Markduken i dagen på några ställen
- Sidovegetationen medför en begränsad framkomlighet för större nyttofordon både i sid och höjdled samt begränsar solinstrålningen på vägbanan
- Vägkanten är på vissa passager svag med tydliga sättningar från tidigare tyngre trafik
- Ytlagret är på vissa passager framför allt bestående av organiskt material

De första 30-40% av vägen har mycket enkelt vägunderhållsbehov där endast vägskrapa och Duster vägbindningsmedel behöver användas. Även en förbättring av diken/borttagning av kappor behöver genomföras. Nästkommande ca 20-30% av vägen är i behov av metod 1) Enkel i kombination med framförallt 4)C. De sista 30% av vägen är i behov av metod 2) Medium men också metod 3) Stor i kombination med 4)A-C.
